# (1-7) 千葉県成田市 家屋沈下修正工事

# (1-8) 福岡県福岡市 基礎杭追加工事

# (1-9) 大阪府枚方市 家屋沈下修正工事

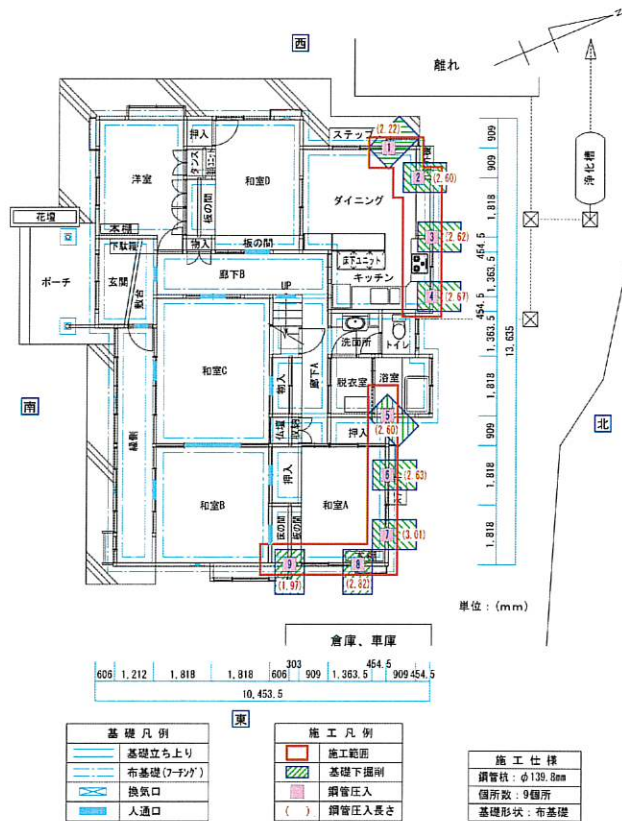
## 施工平面図

建物の変状としては、外周の基礎、外壁、室内の壁面にクラック、和室Aのサッシに不具合が見られ、施工前の沈下測量では和室Aの北東側で-44mm、ダイニングの北東側で-42mmの値が確認された。

沈下原因としては、明瞭には判断できないが施工前に実施した家屋周囲の地盤調査で家屋北側のGL~-3.25mの盛土層が緩いことが確認されていることから、造成時の盛土部の締固めが不十分のため長期的に地盤が下がり家屋に変状が生じたものと推定される。

対策工法としては、地盤調査で支持層が深いことが確認されていることから、鋼管杭を支持層まで圧入する鋼管杭圧入工法で対策することにしました。

今回の工事は、比較的に沈下量が大きい北側の部分施工を実施している。

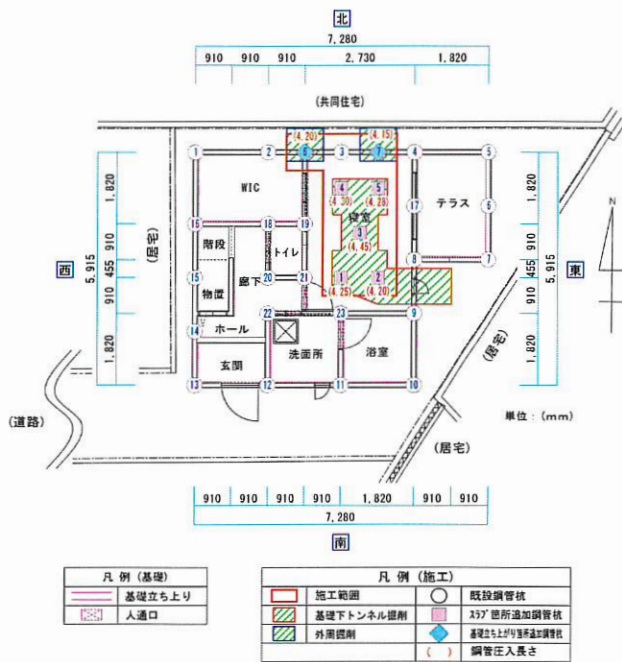
## 施工平面図

建物の状況としては、建築途中で寝室部の基礎杭の本数が不十分であることが判明した。

対策工法としては、鋼管杭圧入工法により寝室部に基礎杭の追加工事を行うこととした。

鋼管杭圧入工法は建物荷重を反力にして 鋼管杭を打ち込むので建築過程の外壁下地(透湿防水シート)貼りが完了した時点で基礎杭の追加工事を行った。

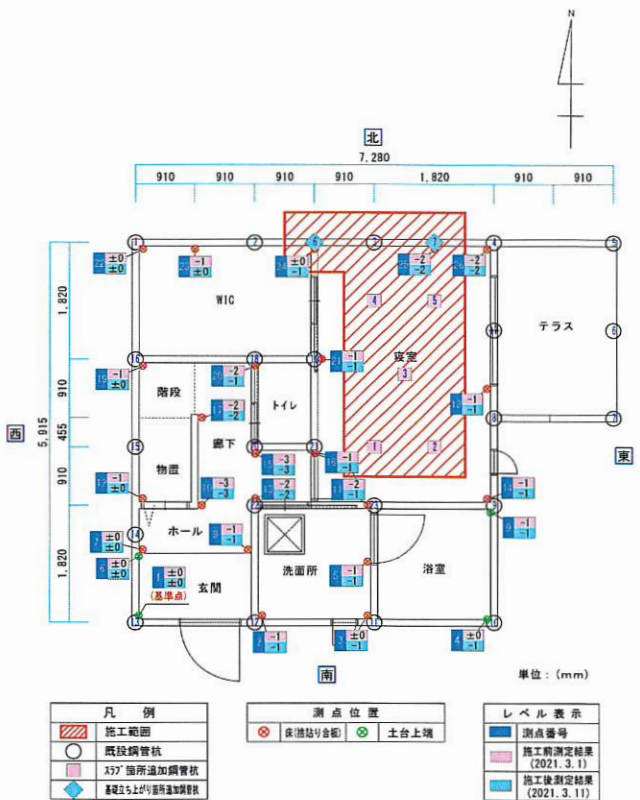
## 測定結果

工事では、施工前、後にレベル測量を実施し、大きな変化はない事を確認している。

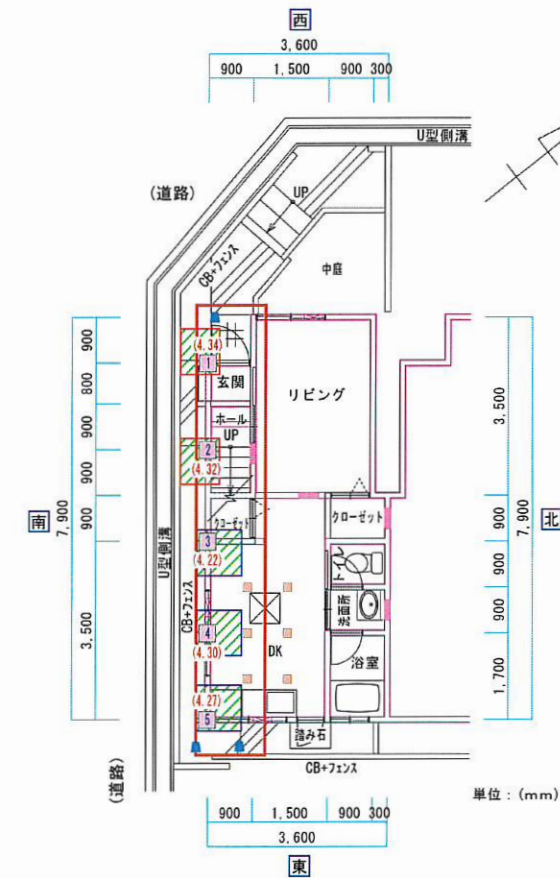
## 施工平面図

建物の変状としては、外壁、雨戸、基礎立ち上がり、2階ふすま、床下の木束で変状が見られ大きな変状ではないが建物全体に多くの変状が確認された。施工前の沈下測量では基準点(±0mm)をリビング北西角にとるとDK～ホールの南側で-29mm~-23mmの値となり、建物の南側で大きな値が確認された。

沈下原因としては、施工前に実施した建物周囲の地盤調査で建物南側のGL~-2.75mの盛土層が緩いことが確認されていることから、明瞭には判断できないが造成時の盛土部の締固めが不十分のため長期的に地盤が下がり建物に変状が生じたものと推定される。

対策工法としては、地盤調査で支持層が深いことが確認されていることから、鋼管杭を支持層まで圧入する鋼管杭圧入工法で対策することにしました。

今回の工事は、比較的に沈下量が大きい北側の部分施工を実施している。
