# 滋賀県甲賀市 地盤補強工事

## 工事概要

工事場所 : 滋賀県甲賀市  
 建物の種類、構造 : 鉄骨造2階建  
 築年数 : 31年  
 施工範囲 : 840㎡(部分)  
 工事内容 : 薬液注入工法  
 工期 : 約2週間

# 大阪府高槻市 家屋沈下修正工事

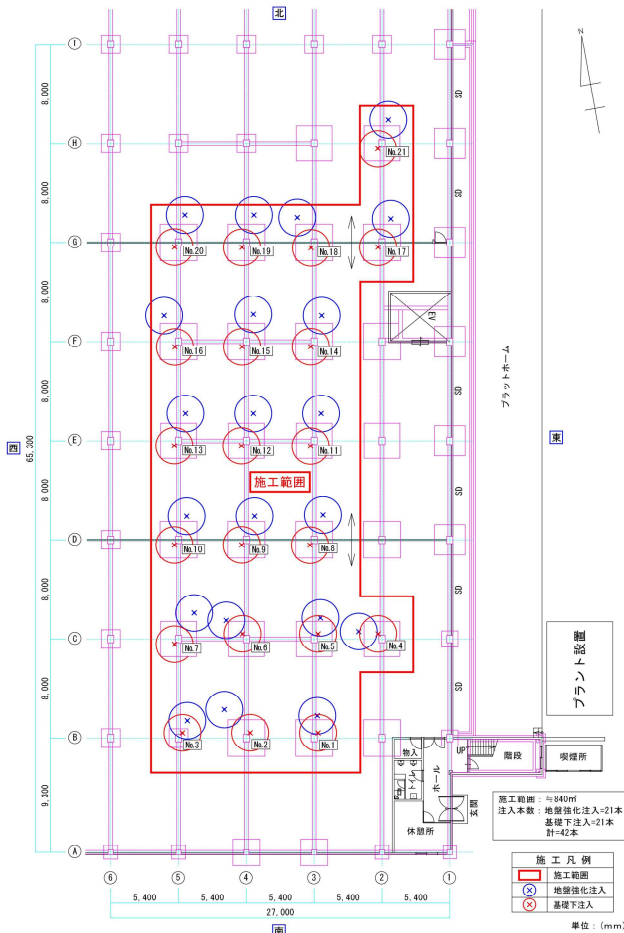
## 施工平面図

対象建物は、丘陵地に造成して建てられた築31年を経過する建物である。  
 建物の変状としては、建物南東部で不同沈下が見られ、目視観察では建物内の鉄骨ブレースに歪みが確認された。

変状原因としては、施工前に実施されている地盤調査でFL~-6.00mで緩い地盤が確認されており、明瞭には判断できないが造成時の締固めが不十分のため長期的に地盤が下がり建物に変状が生じたものと推定される。

対策工法としては、本建物は築31年を経過しており沈下はほぼ収束していると思われることから、緩い地盤が確認された建物南東側について薬液による地盤補強を行うことにしました。

施工は、建物に変状が起きないように目標アップ量をFLの隆起の挙動が確認できるまで(+5~+10mm程度)としている。

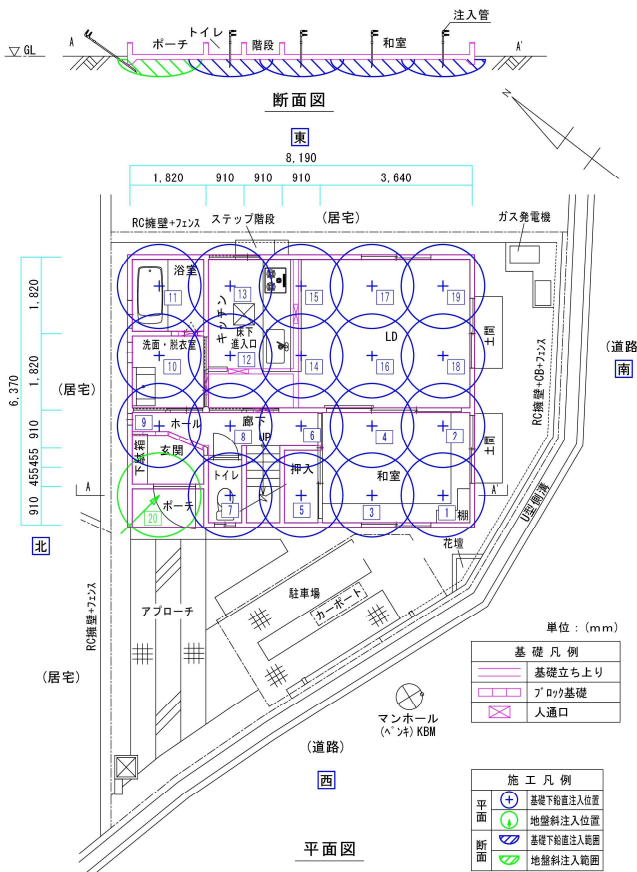
## 施工図

建物の状況としては、対象不動産の売買の際に建物が東方向、南方向への傾斜傾向を示していることがわかり、基準点(±0mm)を建物北西角に取って測定すると最大沈下量は対角線方向の建物南東角で-66mmの値が確認された。

沈下原因としては、明瞭には判断できないが施工前に実施した地盤調査で敷地南東部の盛土層が緩いことが確認されていることから、造成時の締固めが不十分のため長期的に地盤が下がり家屋に変状が生じたものと推定される。

対策工法としては、本建物は築10年以上を経過しており沈下はほぼ収束していると思われる、基礎下へ薬液を注入し、注入・膨張圧よりアップする薬液注入工法で対策することにしました。

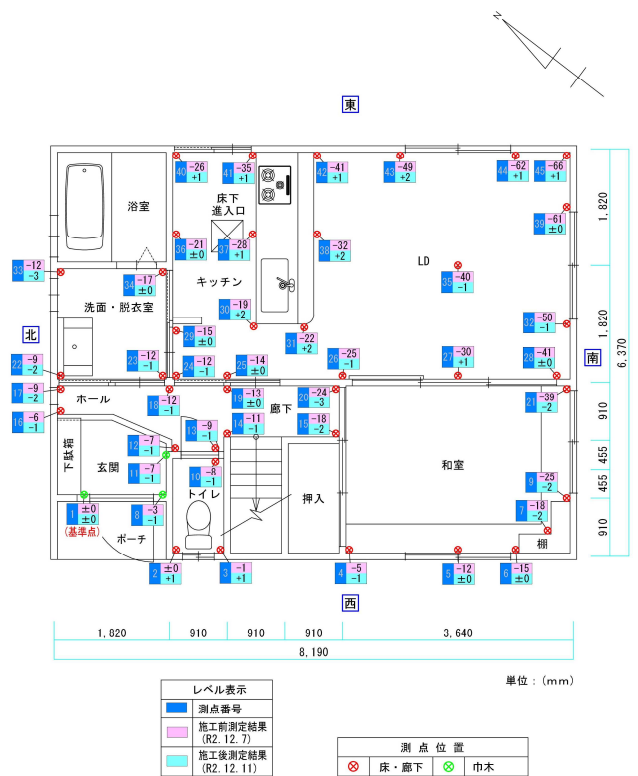
## 測定結果

施工後の測定値では、室内レベルは-3~+2mmの範囲内に収まり良好な施工を実施することが出来た。

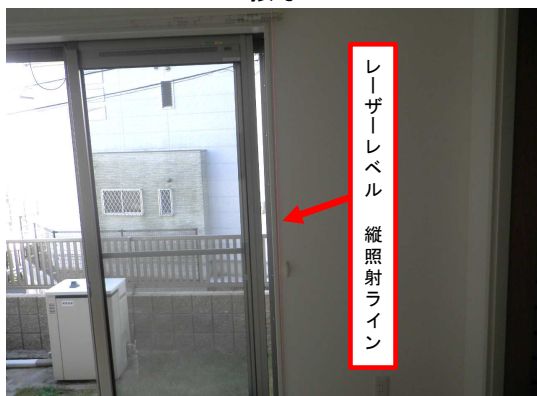
レーザーレベル  
縦照射ライン

Before

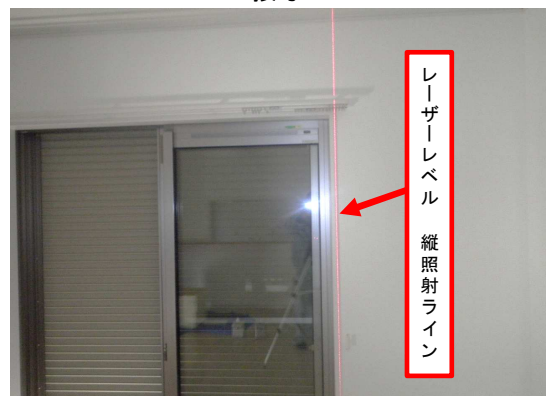
レーザーレベル  
縦照射ライン

After

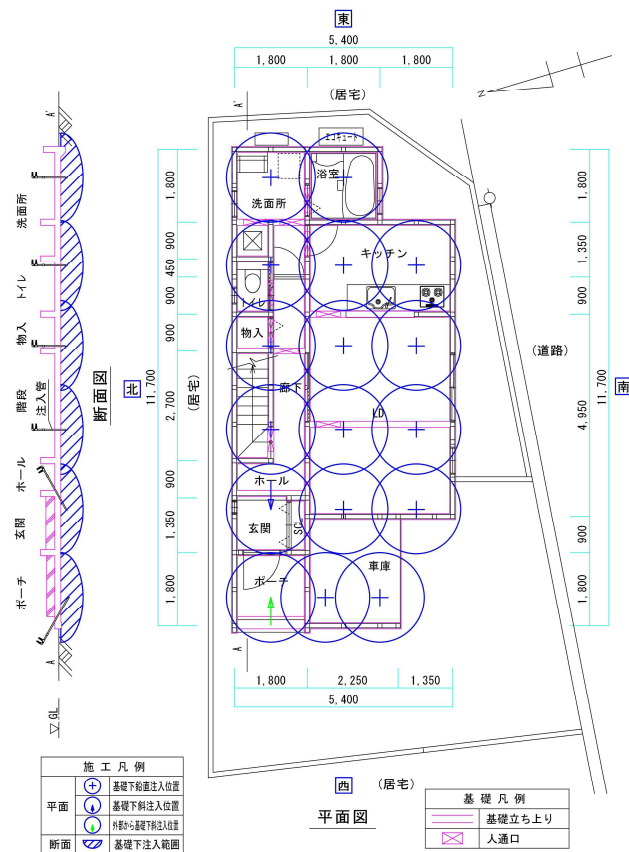
## 施工図

建物の状況としては、建築直後から建物が西方向、北方向への傾斜傾向が見られ、施工前の沈下測量では基準点(±0mm)を洗面所南東角に取ると最大沈下量は玄関北西角で-44mmの値が確認された。

沈下原因としては、明瞭には判断できないが宅地造成時に建築ガラが確認され撤去していることから埋戻し部の締固めが不十分のため地盤が下がり建物に変状が生じたものと推定される。

対策工法としては、撤去した建築ガラは表層の浅い位置であり、地盤調査でそれ以深の地盤に問題ないことが確認されていることから基礎下から薬液を注入し、表層部の地盤を強化し膨張圧よりアップする薬液注入工法で対策することにしました。

基本は建物の床下に進入して基礎全体に均等に注入位置を配置して注入を行うが、今回は一部家屋外周からの注入を行った。

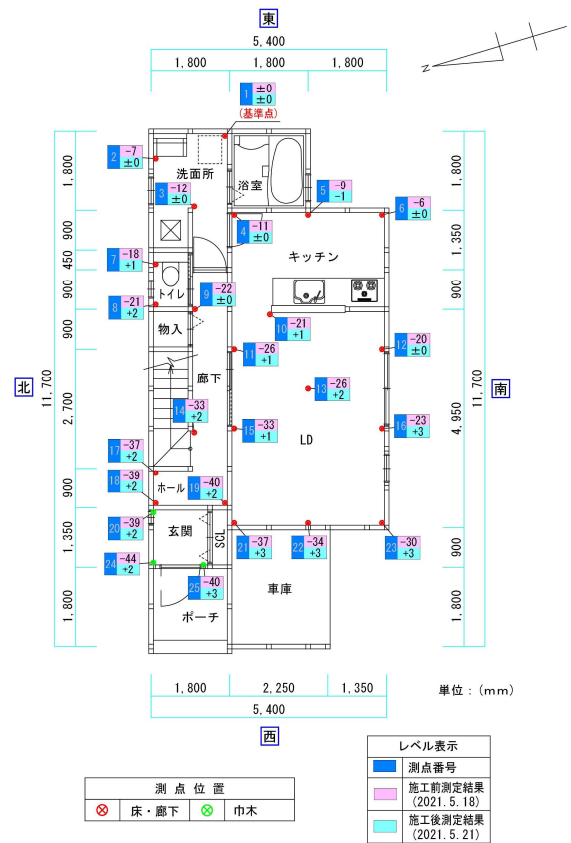
## 測定結果

施工後の測定値では、室内レベルは-1~+3mmの範囲内に収まり良好な施工を実施することが出来た。

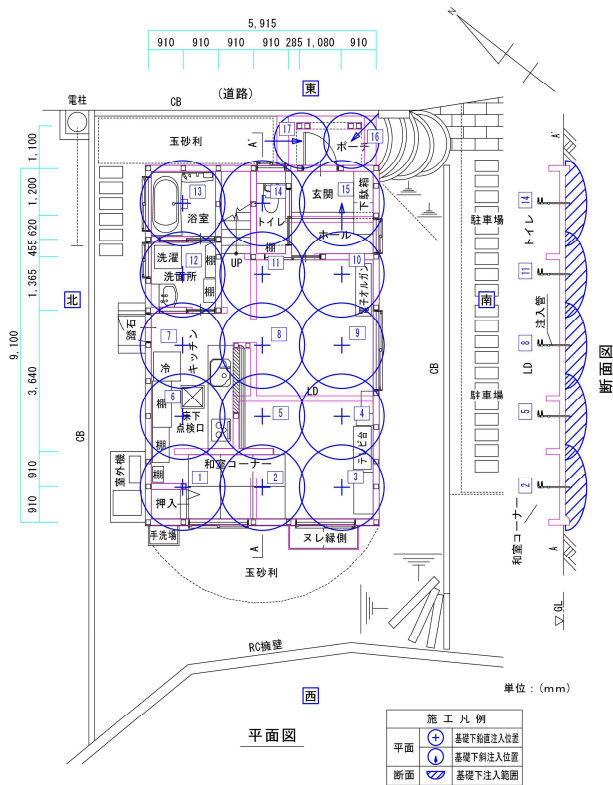
## 施工図

敷地西側には高い擁壁が施工されており西側隣接との高低差は-4mになっている。対象建物は東方向(前面道路側)への傾斜傾向が見られ、施工前の沈下測量では基準点(±0mm)をLD南西角に取ると最大沈下量はトイレ北東角で-34mmの値が確認された。

一般的に切盛りの造成地の場合は造成時の盛土部の締固めが不十分で長期的に地盤が下がり建物が盛土側に傾斜傾向が見られるが、対象建物は逆方向の切土側に傾斜傾向が見られた。

変状原因としては、明瞭には判断できないが建築時の地盤調査では緩い地盤は確認されていないことから、根切り後の地業が不十分であったため地盤が下がり建物が傾斜したものと推定される。

対策工法としては、地盤調査で地盤に問題ないことが確認されていることから基礎下から薬液を注入し、表層部の地盤を強化し膨張圧よりアップする薬液注入工法で対策することにしました。

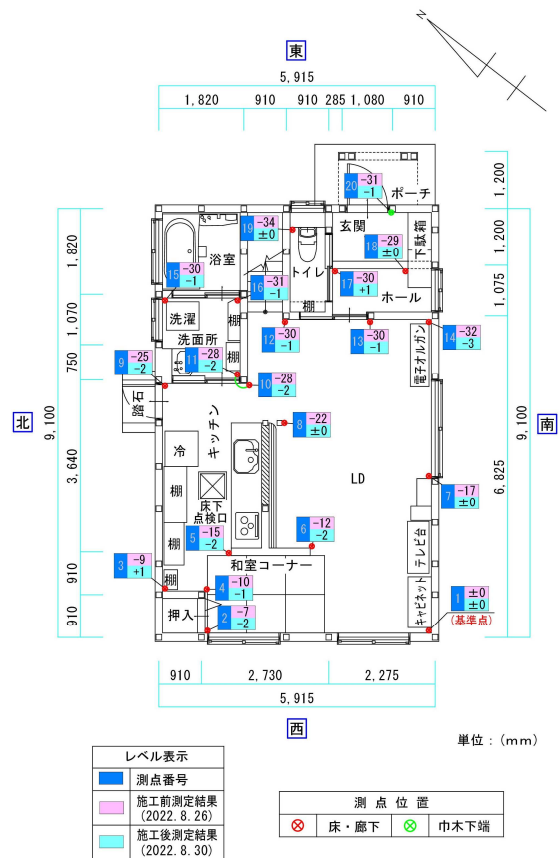
## 測定結果

施工後の測定値では、室内レベルは-3~+1mmの範囲内に収まり良好な施工を実施することが出来た。
