兵庫県川辺郡 家屋沈下修正工事

工事概要

兵庫県宝塚市 家屋沈下修正工事

大阪府交野市 建物沈下修正工事

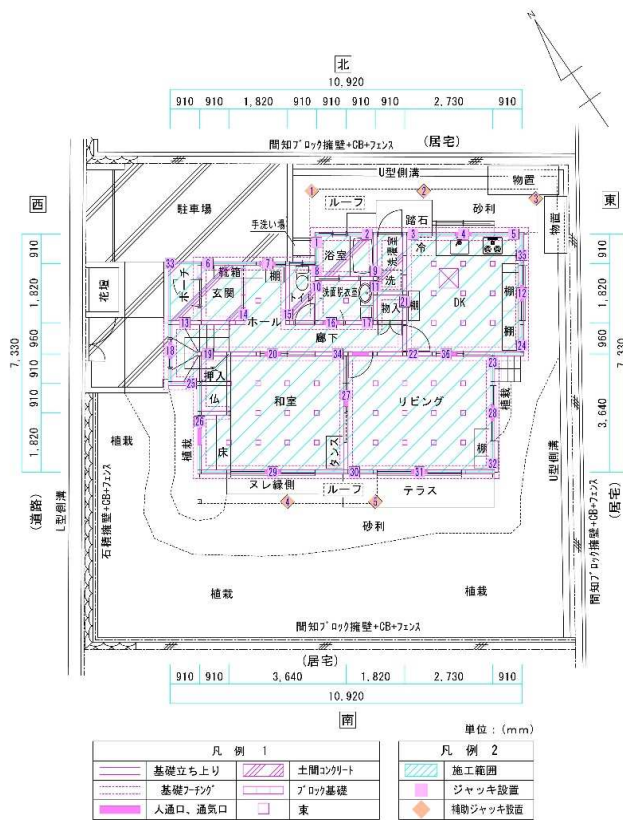
施工平面図

建物は、丘陵地を平坦化した宅地造成地に建てられた築39年を経過する建物である。
 家屋の変状としては、外壁及び基礎立ち上がりの全面で変状及び補修跡が見られており、沈下測量では、DK北東側で最大-102mmの値が確認された。
 沈下原因としては、明瞭には判断できないが造成時の締固めが不十分のため長期的に地盤が下がり家屋に変状が生じたものと推定される。
 対策工法としては、本建物は築39年を経過しており沈下はほぼ収束していると思われ、土台下からジャッキアップする土台上げ工法で対策することにしました。

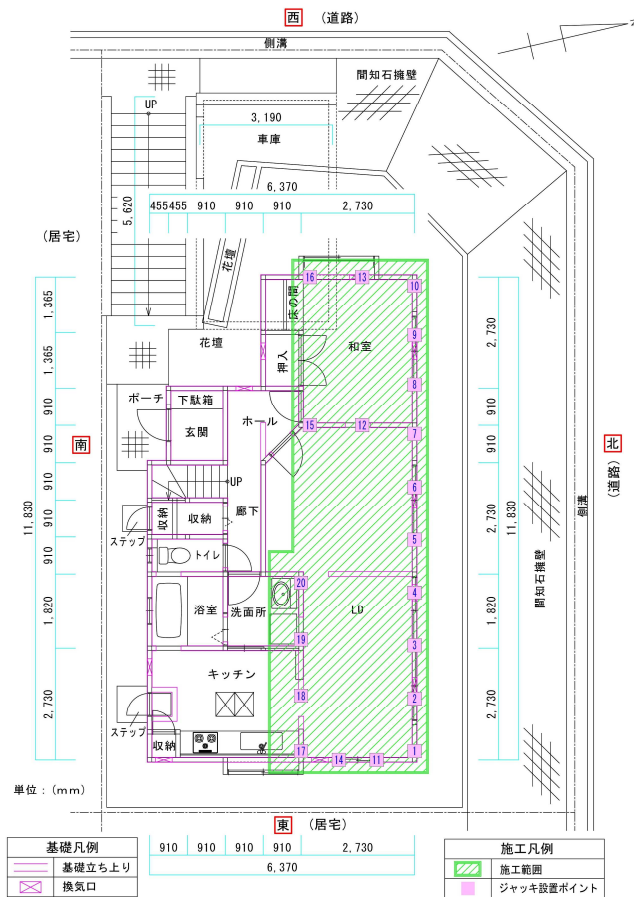
施工平面図

本敷地は、山地を切り開いた切盛りの造成地で、建物は築22年を経過する。
 家屋の変状としては、施工前の沈下測量結果で家屋は全体に南側から北方向への傾斜傾向を示し、施工前の最大沈下量は、DK北東側で最大-30mmの値が確認された。
 沈下原因としては、明瞭には判断できないが造成時の北側擁壁裏込め部の締固めが不十分のため長期的に地盤が下がりが建物に変状が生じたものと推定される。
 対策工法としては、本建物は築22年を経過しており沈下はほぼ収束していると思われることから、土台下からジャッキアップする土台上げ工法で対策することにしました。
 今回の工事は、比較的に沈下量が大きい家屋北側(和室、LD)の部分施工を実施している。

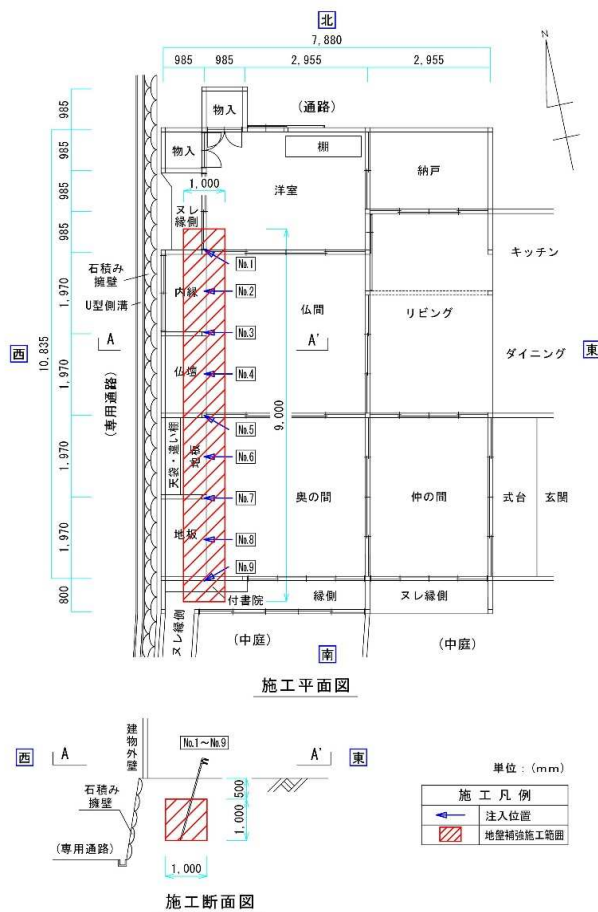
薬液注入工事

沈下原因としては、明瞭には判断できないが施工箇所の西側は石積み擁壁になっており、事前に行った床下での地盤調査で緩い地盤が確認されたことから、造成時の石積み擁壁の裏込め部の締固めが不十分のため長期的に地盤が下がり建物に変状が生じたものと推定される。

対策工法としては、緩い地盤の地盤補強工法(薬液注入工法)を実施し、地盤の強度が確保された状態となつてから、土台上げ工法(抱え上げ工法)により沈下修正を実施した。

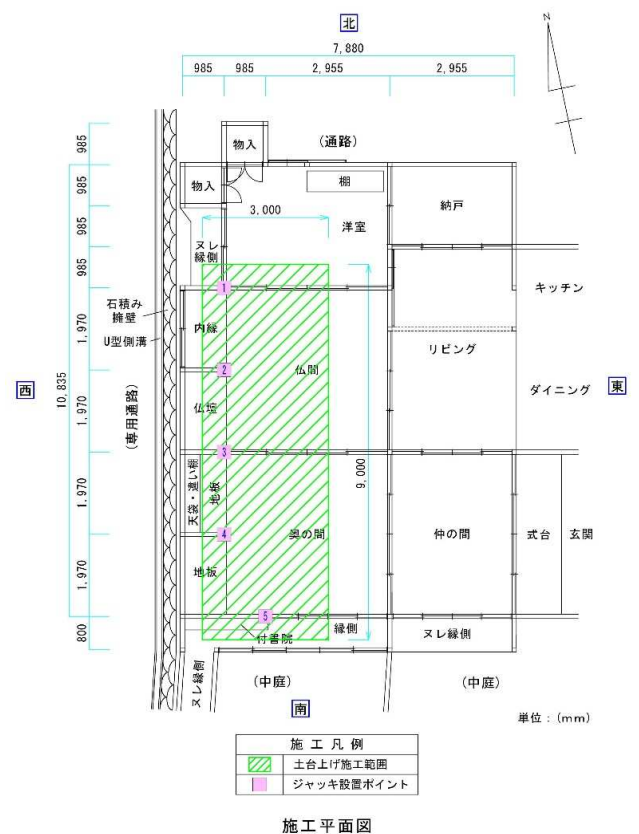
土台上げ工事

今回の工事は仏間、奥の間を主体とした部分修正工事を実施した。施工前の沈下測量結果で仏間では南西方向、奥の間では北西方向への傾斜傾向を示しており、施工前の最大沈下量は、仏間と奥の間の境の西側で最大-90mmの値が確認された。

今回の工事は屋根に影響を与えないように、仏間北東角を基準点として奥の間北側西部を目標-50mmとして修正工事を実施している。
